inspecté par :
GUILBERT benjamin

Modèle
PORSCHE 911 G50

N°: 27022025/1
Date : 28 / 02 / 2025

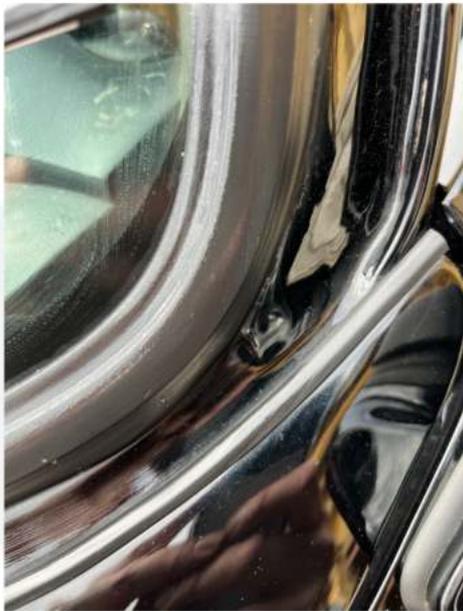
BAIE DE PARE BRISE
Ouverture dans la peinture, risque d'apparition d'un point de rouille.
A traiter

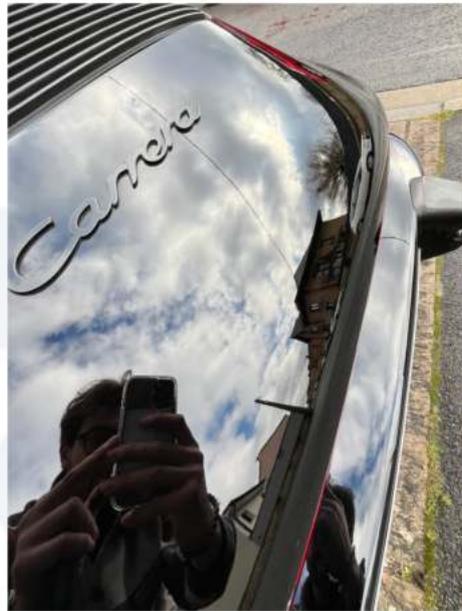
CAPOT ARRIERE
Présence d'alvéole dans le vernis,
Invisible à plus d'un mètre de la voiture

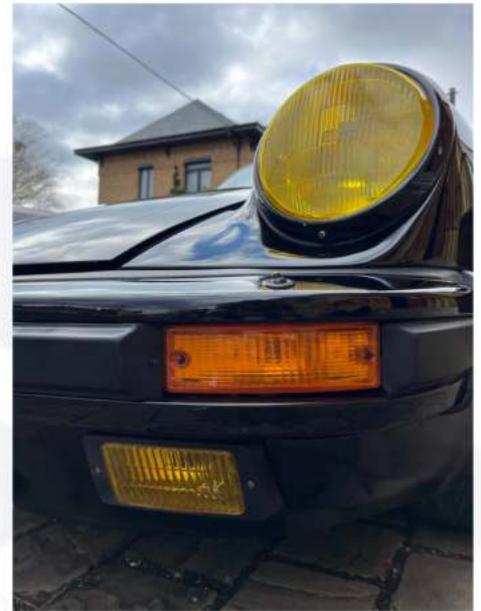
ANTI BROUILLARD AVG
Présence d'un impact de cailloux,
Vitre à remplacer

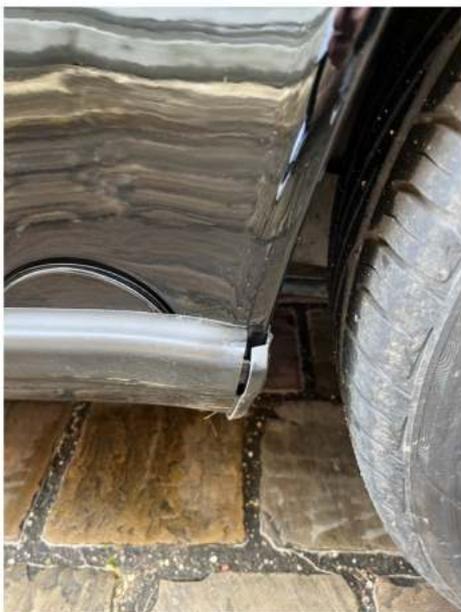
ACCASTILLAGE ARG
Défaut d'alignement

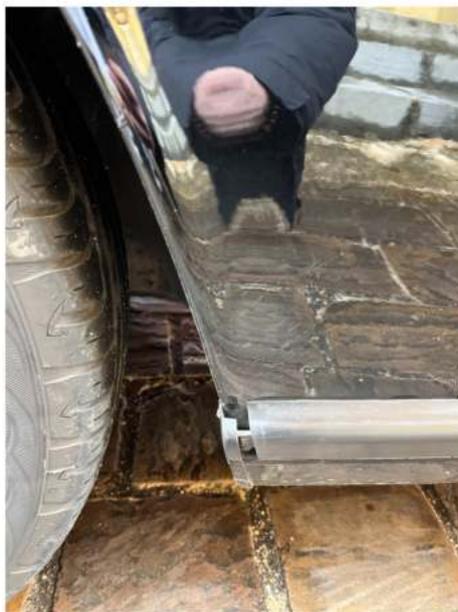
ACCASTILLAGE ARD
Défaut d'alignement

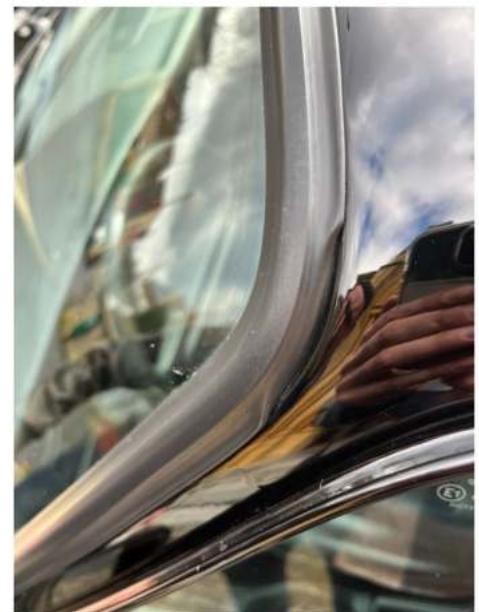
JOINT PARE BRISE
Mal positionné

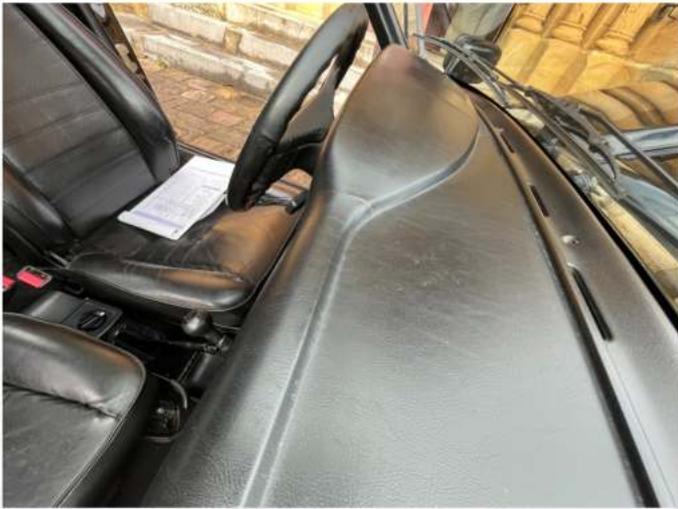
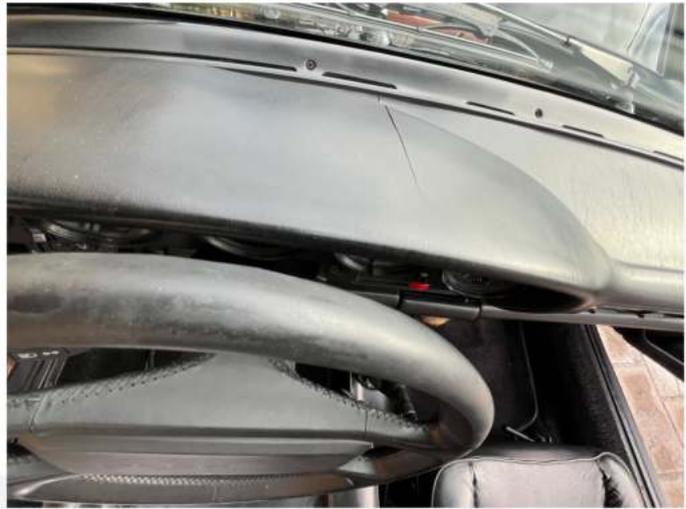
TABLEAU DE BORD

Fissure sur la partie haute, du à l'impact du soleil avec les années

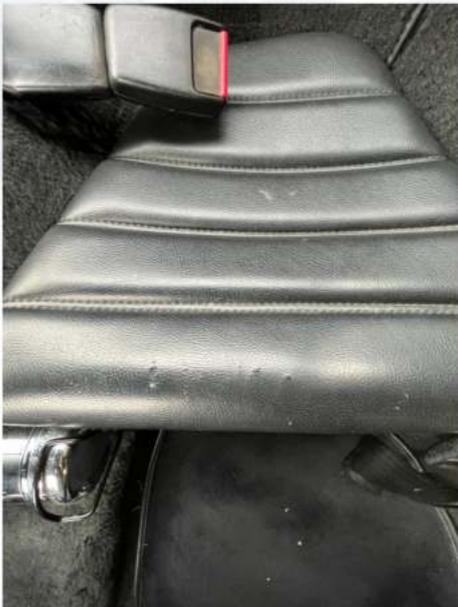
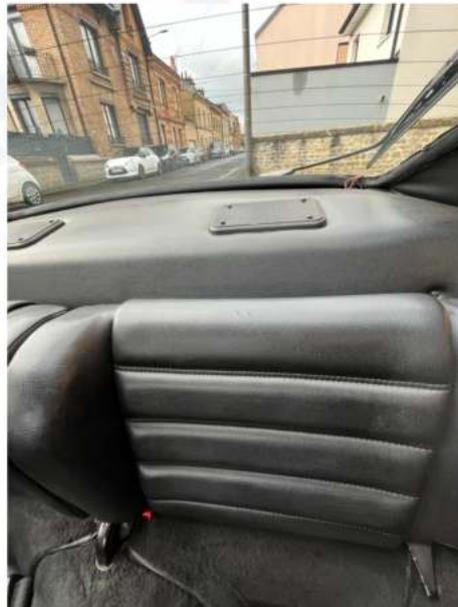
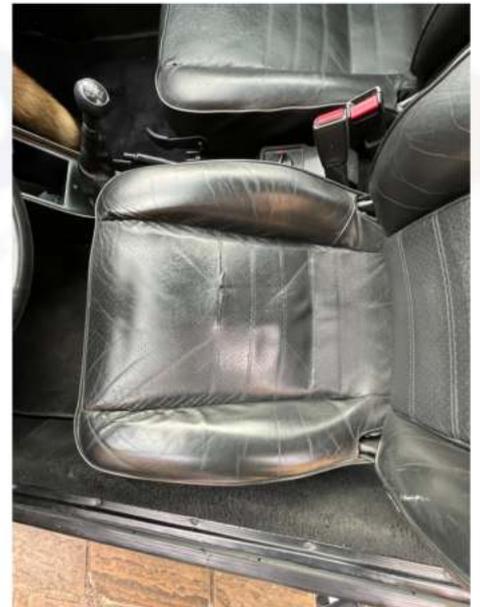
SELLERIE

L'assise du siège avant conducteur est déchirée a la couture, une réparation est à prévoir

L'assise + le dossier de siège arrière coté conducteur est marqué par des griffures

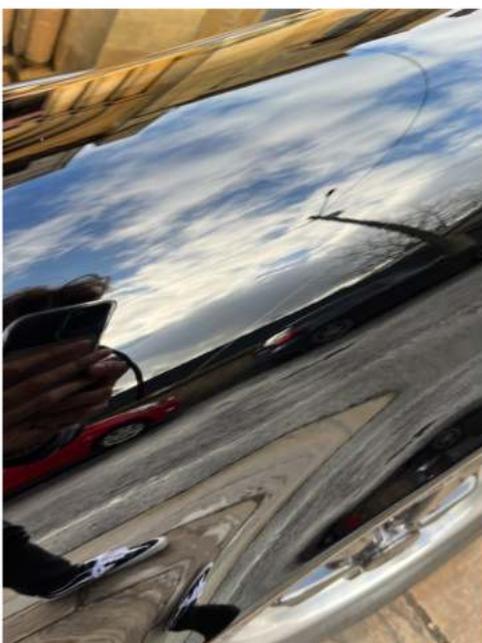
GRIFFE
Présence
d'une griffe
profonde sur
l'aile avant
droite
10 cm

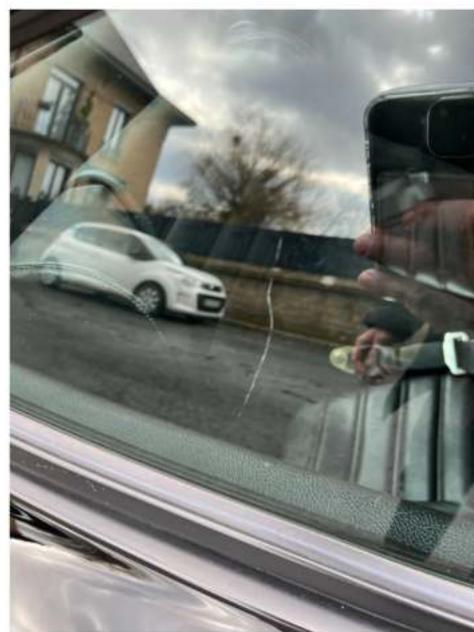
GRIFFE
Présence d'une
griffe profonde
sur la vitre ARD
(protection UV)

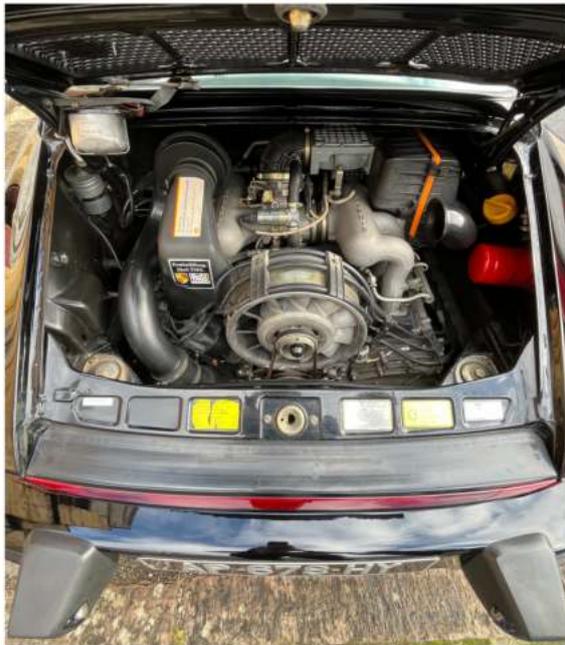
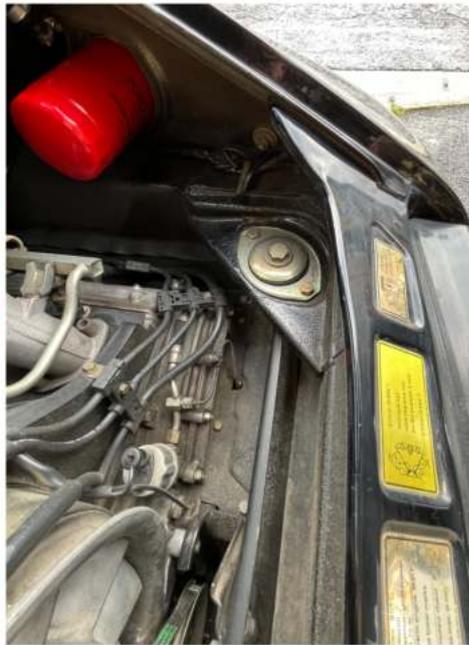
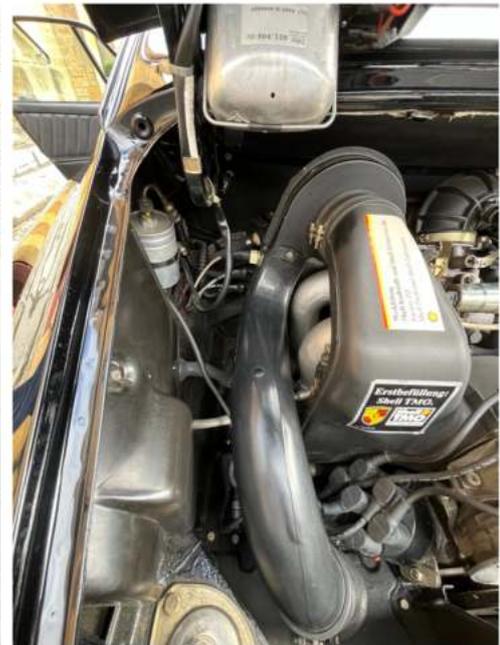
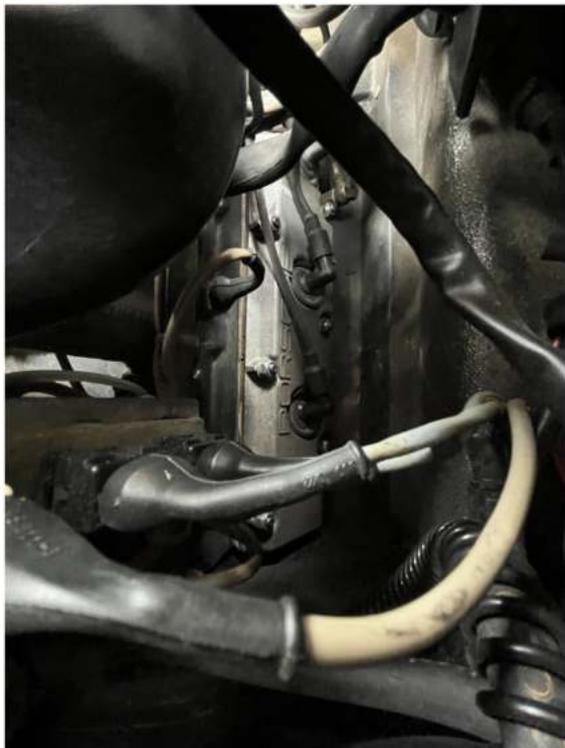
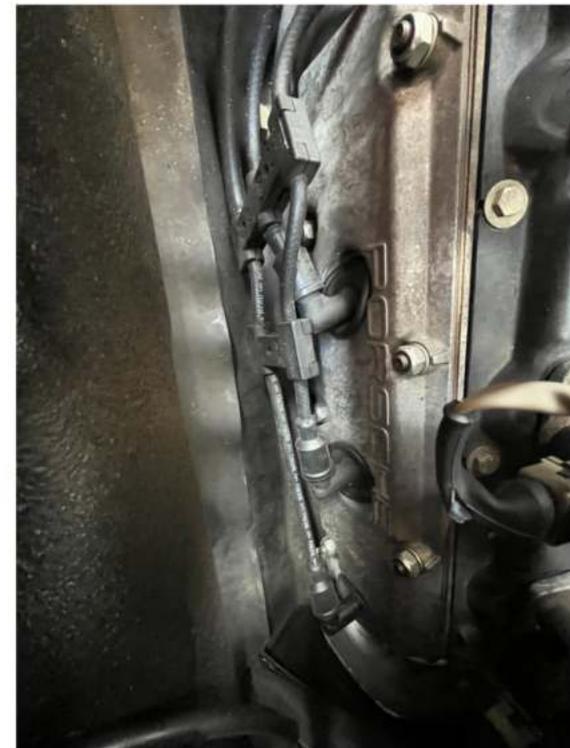
COMPARTIMENT MOTEUR :

Petite Fuite au niveau du cache culbuteur coté conducteur, Ce qui implique la très légère fuite au sol coté conducteur également (a voir dans la partie "Photos Soubassements")

Compartment moteur très propre avec courroie de dynamo récente.

Diagnostic à faire valider par un professionnel
