inspecté par :
GUILBERT benjamin

Modèle
PORSCHE 911 G50

N°: 27022025/1
Date : 28 / 02 / 2025

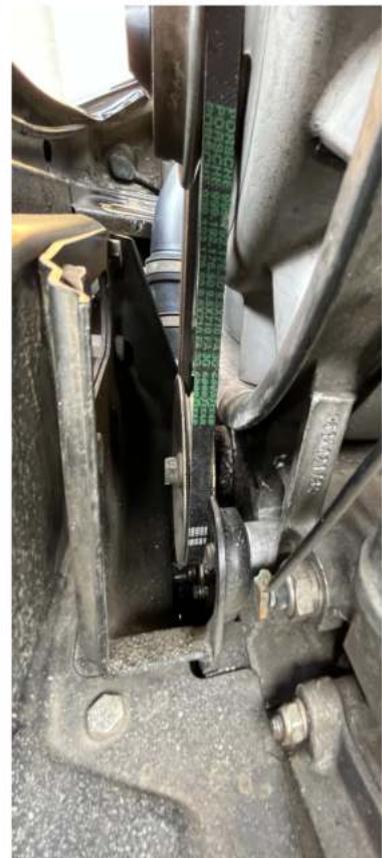
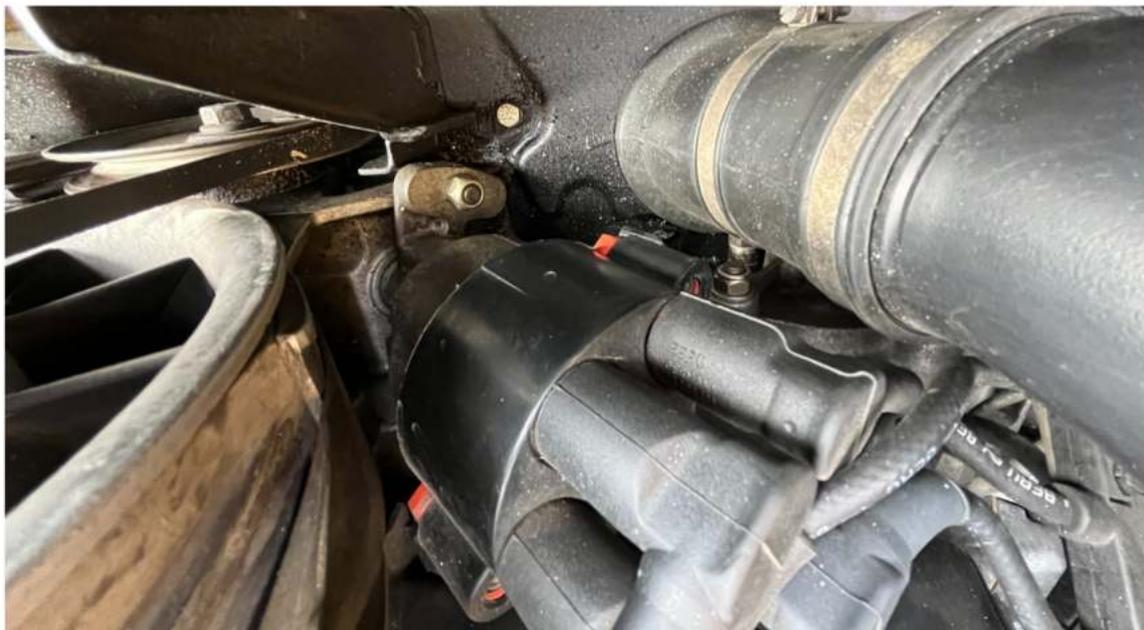
PHOTOS DU COMPARTIMENT MOTEUR

Petite Fuite au niveau du cache culbuteur coté conducteur, Ce qui implique la très légère fuite au sol coté conducteur également (a voir dans la partie "Photos Soubassements")

Compartment moteur très propre avec courroie de dynamo récente.

Diagnostic à faire valider par un professionnel

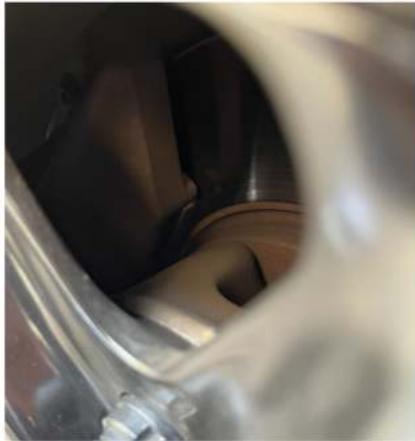
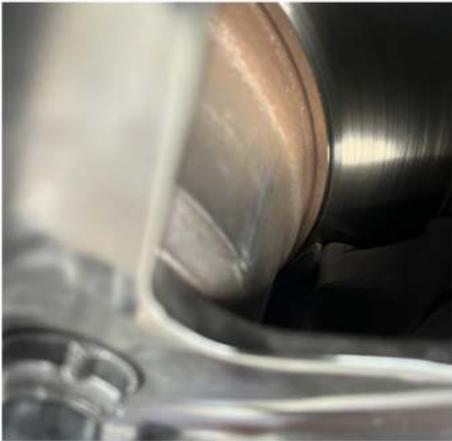
TYPE DE PNEUX	ETE	MARQUE	UNIROYAL
CORRESPONDANCE DES PNEUS	●	ANNEE PNEUX: AVG: 16/2024	AVD: 16/2024
USURE PNEU AVD: NEUF	AVG	NEUF	
REPLACEMENT ESTIME: dans .. 60 000 klm		Prix unitaire remplacement estimé pour équivalent: 170€	
FREINS			
USURE PLAQUETTE EN %	●	USURE DES DISQUES EN %	●
REPLACEMENT ESTIME: dans .. klm		REPLACEMENT ESTIME: dans .. klm	
<p>COMMENTAIRES : Attention, il ne s'agit pas de la bonne taille de pneu a l'arrière, la dimension conforme est : 225 50 R15</p>

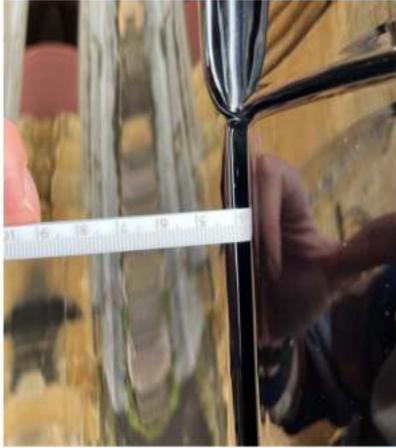
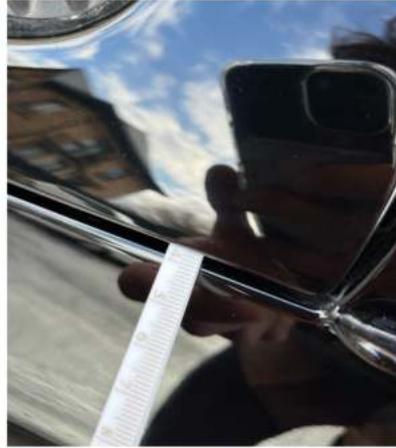
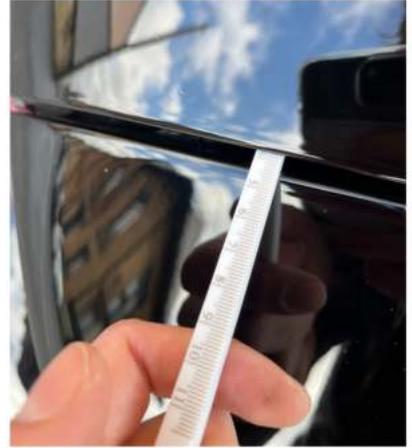
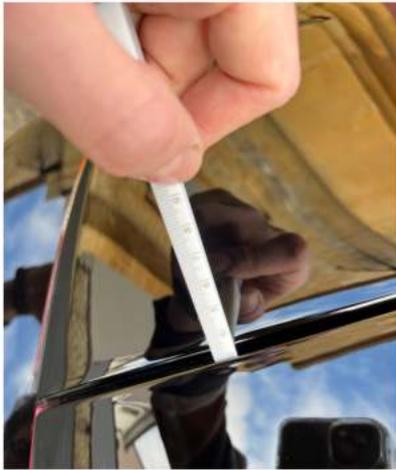
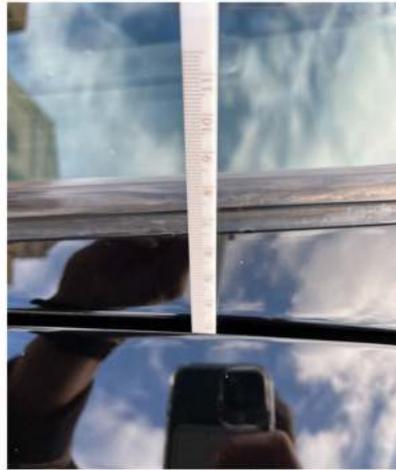
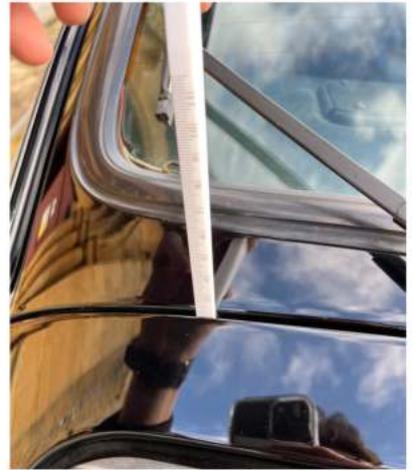
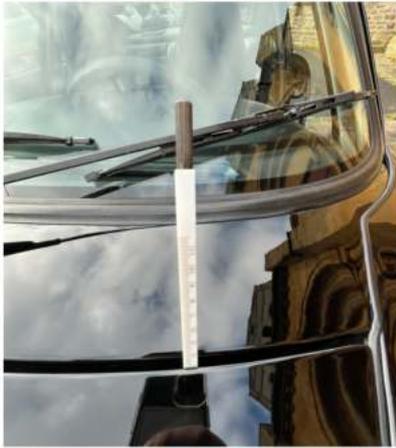
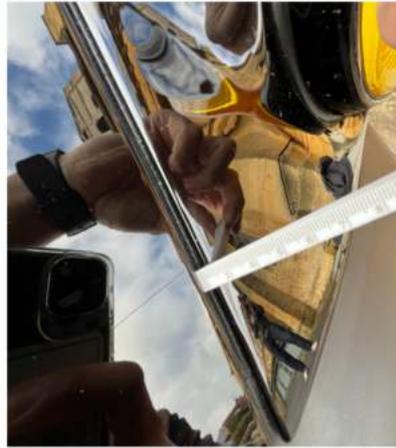
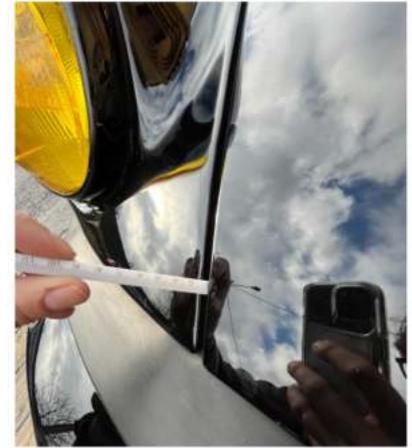
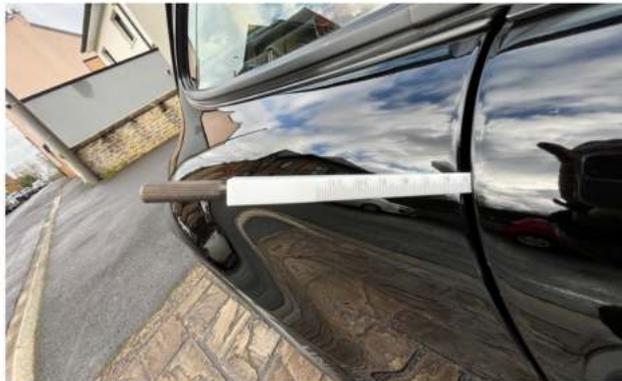
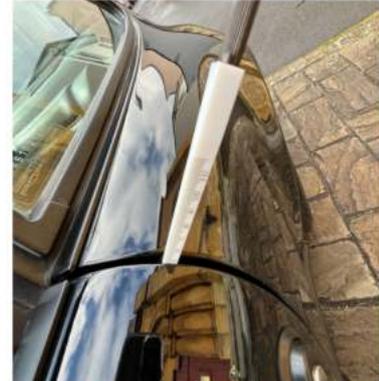
EPAISSEURS DES PEINTURES	●		
EPAISSEUR PEINTURE PORTE AVANT GAUCHE	408 um		
EPAISSEUR PEINTURE PORTE AVANT DROITE	280 um		
EPAISSEUR PEINTURE TOIT	386 um	EPAISSEUR PEINTURE CAPOT ARRIERE	410 um
EPAISSEUR PEINTURE CAPOT	790 um		
EPAISSEUR PEINTURE AILE AVANT GAUCHE	407 um	EPAISSEUR PEINTURE AILE ARRIERE GAUCHE	381 um
EPAISSEUR PEINTURE AILE AVANT DROITE	166 um	EPAISSEUR PEINTURE AILE ARRIERE DROIRE	361 um
<p>COMMENTAIRES : LE VEHICULE A ETE REPEINT SUR L'INTEGRALITE DE LA CARROSSERIE</p> <p>Sur les intérieurs de portes, la peinture est toujours d'origine, et elle correspond parfaitement (pas de différences de teintes) à la peinture extérieure récente (elle mesure 89 um)</p>

COMMENTAIRES : LE VEHICULE A CERTAINEMENT ETE DEMONTE DE SES OUVRANTS LORS DU PASSAGE EN CARROSSERIE,
Néanmoins, l'état structurel n'indique pas la présence de choc ou d'accident grave ayant été masqué.
